INFO'RAPID

BX 19 GTI

Moteur
Réglage du ralenti

N° 65

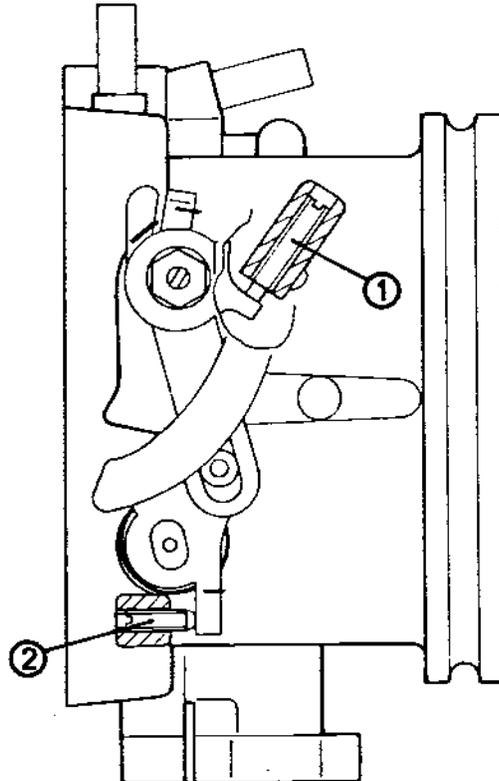
EX 14-70

- INCIDENT : Ralenti instable, baisse de régime.
- DIAGNOSTIC : Encrassement du boîtier porte-papillons.
- REMEDE : Régler les vis de butée des papillons (1er et 2ème corps).

- MODE OPERATOIRE :
- Desserrer, puis resserrer les vis butées (1) et (2) pour les amener au contact des papillons.
 - A partir de cette position, serrer les vis de 1/8 de tour.
 - Contrôler le réglage du contacteur sur axe de papillons.
 - Régler le régime de ralenti à $850 \text{ tr/mn} \begin{matrix} + 50 \\ 0 \end{matrix}$
 - Régler le CO de 2 à 2,5 %
