CITROËN
SERVICES A LA CLIENTÈLE
TECHNIQUE APRÈS-VENTE

INFO'RAPID

EX 19 GTI

Réglage du ralenti

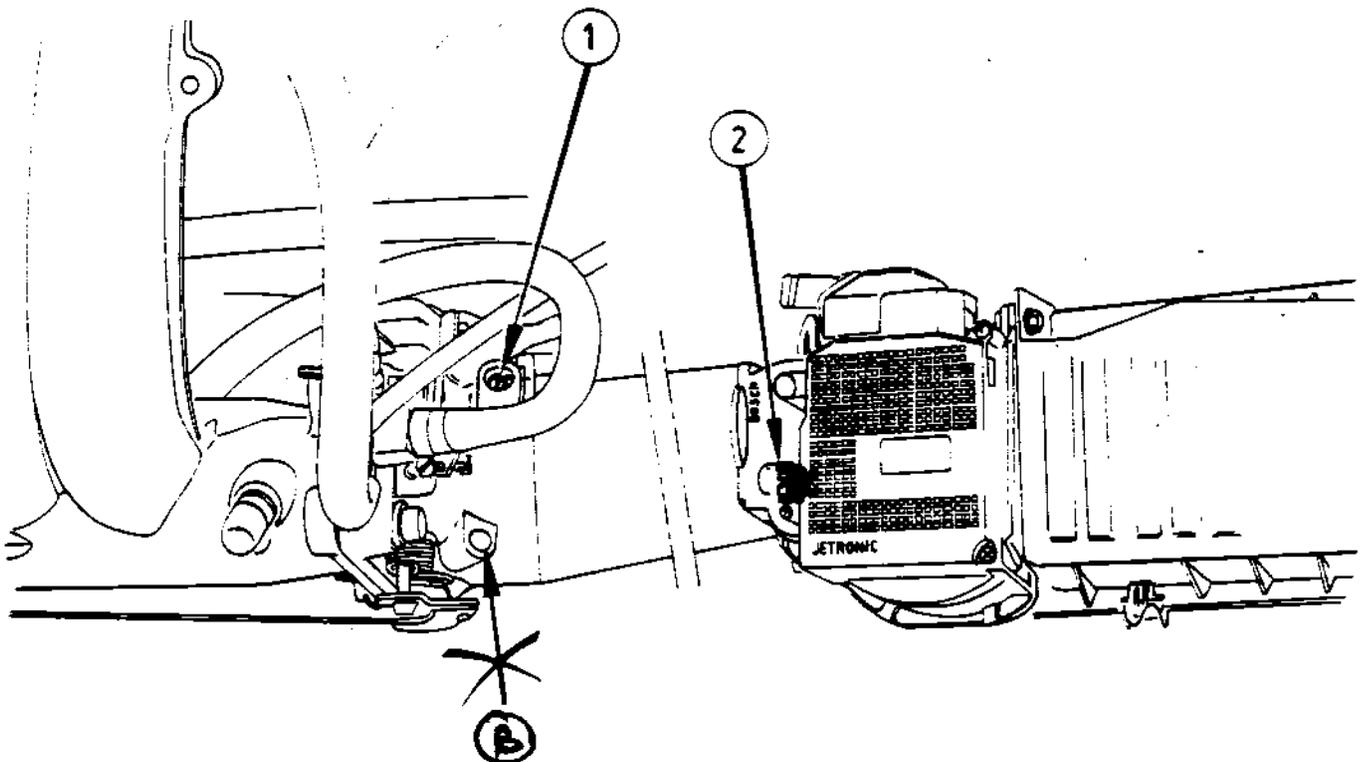
- INCIDENT : Moteur tourne mal au ralenti, à-coups à l'accélération.
- CAUSE : Mauvais réglages.
- REMEDE :
- Régler le régime de ralenti à 850 tr/mn à l'aide de la vis (1).
- Régler la richesse entre 2 et 2,5 % CO à l'aide de la vis (2).
- IMPORTANT : Ne pas agir sur la vis butée de papillon (B)
(en cas de dérèglement accidentel voir au dos).

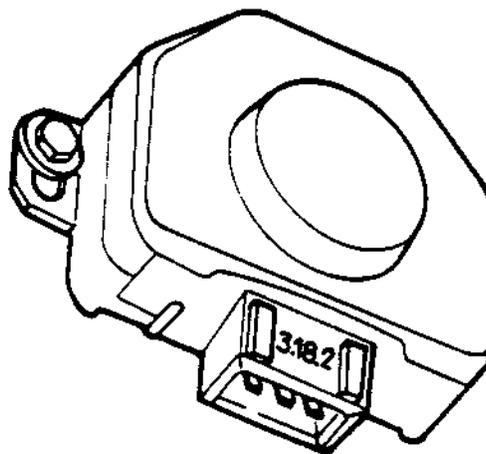
NOTA : Le réglage de cette vis entraîne le réglage de la position du contact de papillon.

Position ralenti = contacts fermés entre bornes 18 et 2.

Position pleine accélération (pleine charge) = contacts fermés entre bornes 18 et 3.

● Réglage de la vis butée de papillon :

- Desserrer, puis serrer la vis (B) pour l'amener au contact de la butée de papillon.
- A partir de cette position serrer la vis 1/4 de tour.
- Mettre le bouchon.

● Réglage du contacteur sur axe de papillon :

- Mettre une cale de 0,30 mm entre la vis (B) et la butée de papillon.
- Desserrer et faire pivoter le contacteur afin de fermer les contacts (contrôle à l'aide d'un ohmmètre).
- Retirer la cale de 0,30 mm et mettre une cale de 0,70 mm. Les contacts doivent être ouverts.
